# LAUSUNTO SÄHKÖJÄRJESTELMÄSTÄ

OK-TALO  
LUMIKONKATU 10  
05460 HYVINKÄÄ

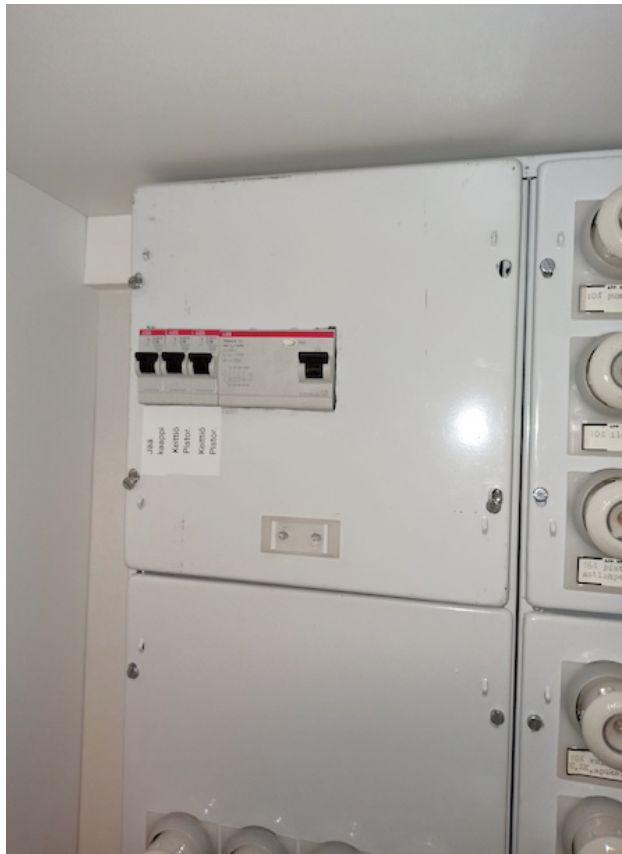
Keittiössä oli tapahtunut pienimuotoinen tulipalo vuonna 2017, jonka johdosta pistorasioiden ryhmäjohdot on uusittu ja ryhmäkeskukseen on lisätty vikavirtasuojakytkin em. ryhmille.

Kuva 1, Lisätty vikavirtasuojakytkin.

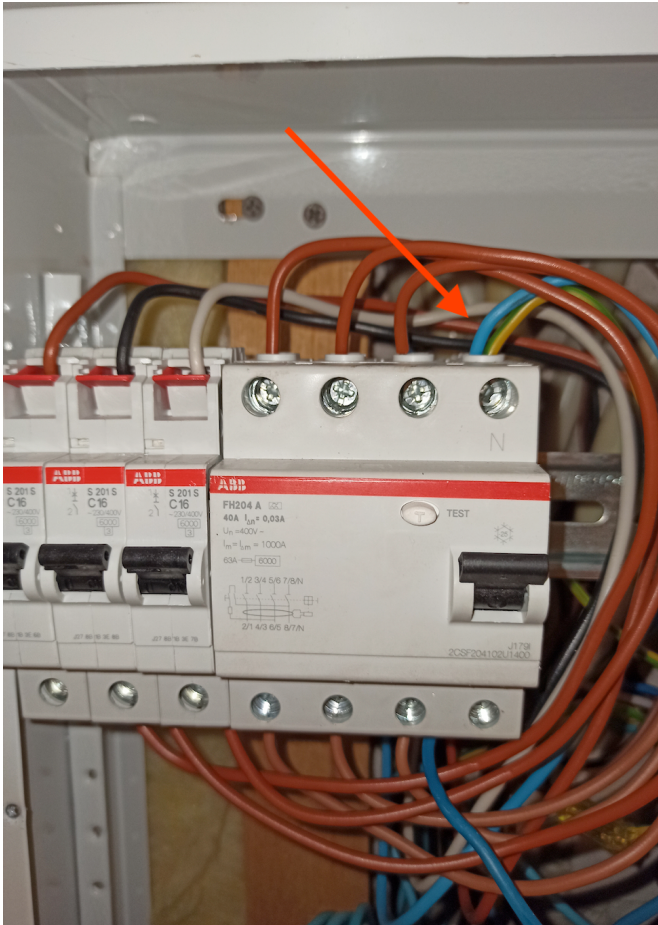
Vikavirtasuojakytkin, jäljempänä VVS, ei kuitenkaan toiminut, eli katkaissut jännitteensyöttöä testauksen yhteydessä. Kävi ilmi, että VVS oli kytketty tahallisesti siten, että sen toiminta oli eliminoitu mahdollisessa vikavirtatilanteessa. Lähtevän puolen nollajohtimen liittimeen oli kytketty myös maadoitusjohdin, jäljempänä suojajohdin.

**Kyseessä on vakava, säännösten vastainen asennusvirhe.**

Kuva 2, VVS asennusvirhe

VVS lisäyksestä ja samassa yhteydessä tehdyistä töistä ei myöskään löydy vaadittavia dokumentteja ja sähköurakoitsijan tekemää käyttöönottotarkastuspöytäkirjaa, mistä ilmenee vastuuhenkilöt ja lain vaatimat mittaustulokset. VVS:n käyttötarkoitus on suojata henkilöä mahdollisen viallisen sähkölaitteen aiheuttamaa sähköiskua vastaan.

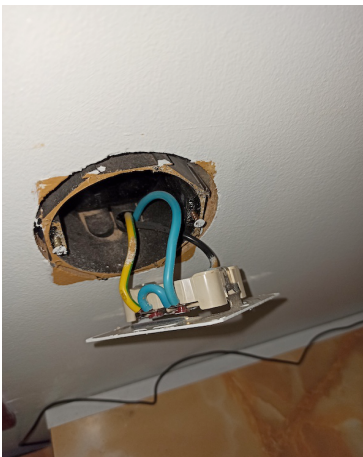
Syy asennusvirheeseen on ollut laiskuus, kun asentaja on huomannut, että VVS laukeaa ilman syytä, niin vian etsimisen sijasta on ollut helpompaa tehdä väärä kytkentä laukeamisen estämiseksi.

Syynä oli pistorasiaryhmän viimeisen pistorasian väärä kytkentä, jossa nolla- ja suojajohdin oli lenkitetty yhteen. Tätä ns. nollausta ei voi tehdä VVS suojatussa ryhmässä.

Kuva 3, sininen johdinlenkki nolla- ja suojajohtimen välillä.

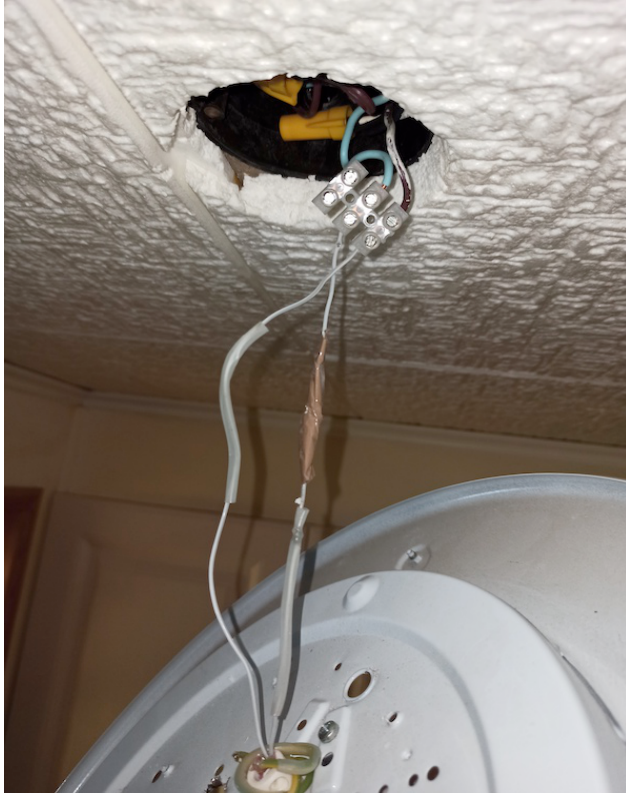
Tuulikaapin katossa oleva valaisin oli kytketty jakorasiasta ohuilla heikkovirtajohtimilla, joiden eristeitä oli paikkailtu teipeillä ja osassa oli eristevikaa. Kyseisten johtimien käyttö on kielletty 230V asennuksissa, joten kyseessä on **vakava asennusvirhe**.

Väärä johdin ja ohut poikkipinta-ala saattaa aiheuttaa tulipalovaaran.

Kuva 4, tuulikaapin valaisin.

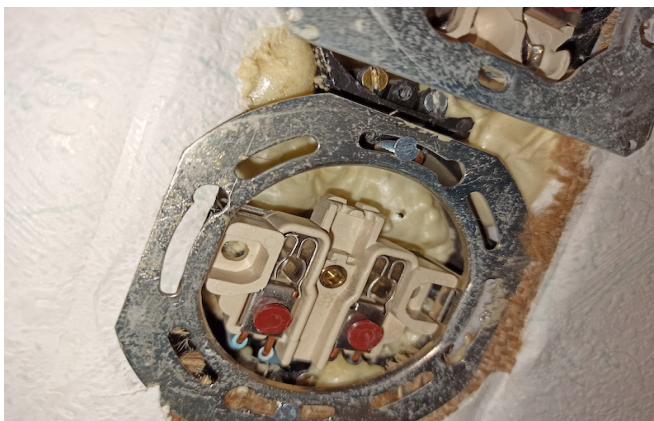
Työhuoneen ns.kojerasiat, joihin pistorasiat kiinnitetään olivat täytetty kokonaan uretaanivaahdolla. Esimerkiksi johtimien kunnon tarkistus oli mahdotonta, koska johtimia ei voinut liikuttaa putkessa. Ryhmä jouduttiin uusimaan pintavetona ja lista-asennuksena. Näissä tapauksissa on myös suuri riski johtimien ja kalusteen lämpenemiseen ja jopa tulipaloon.

Asennus **ei ollut** hyvien asennustapojen mukainen.

Kuva 5, työhuoneen pistorasia

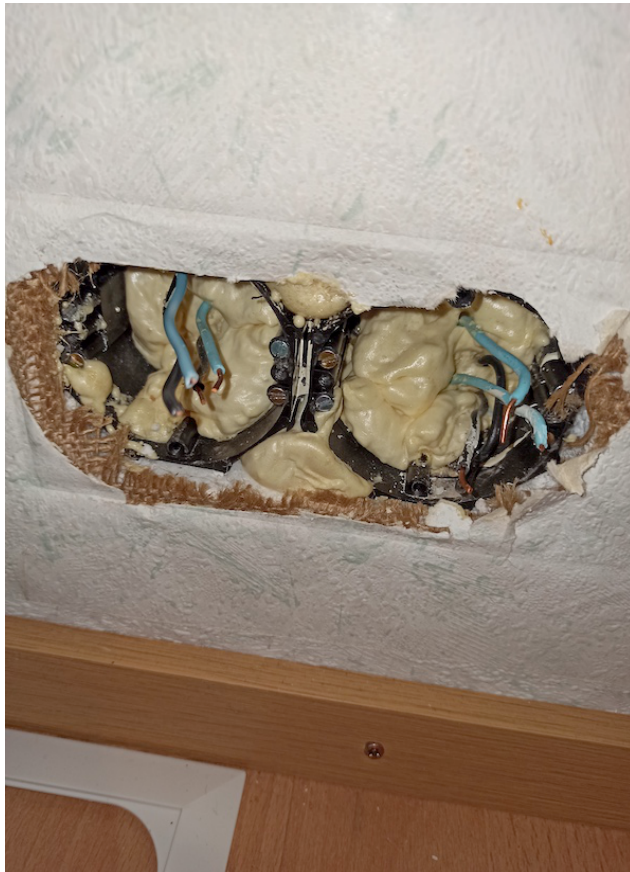
Kuva 6, työhuoneen kojerasiat

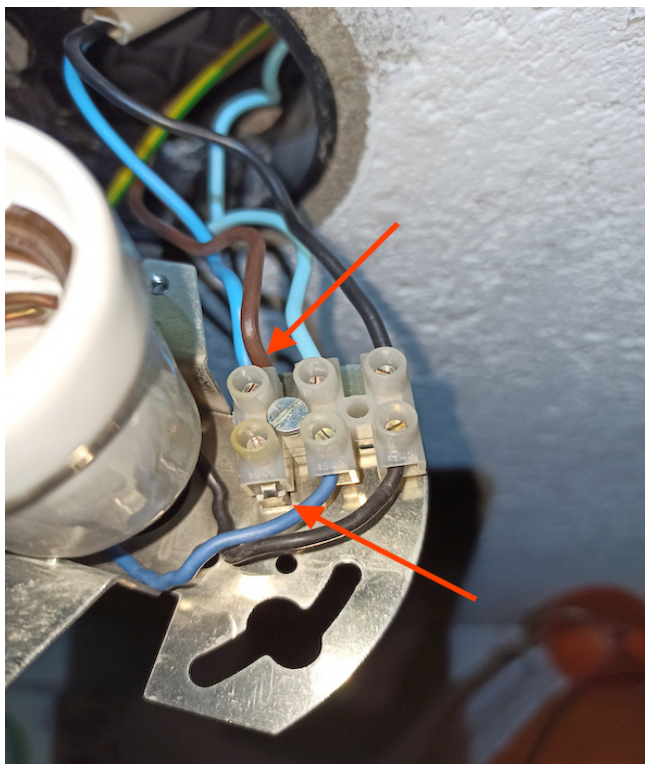
Varastohuoneen kattovalaisimessa oli vaarallinen kytkentävirhe. Valaisimen kytkentärimaa oli käytetty huoneen valokytkimen jakotilana ja tuleva vaihejohdin oli liitetty valaisimen maadoitusliittimeen. Jännite oli suoraan valaisimen metallisessa rungossa.

**Vakava, välitöntä vaaraa aiheuttava asennusvirhe. Sähköiskun vaara lamppua vaihdettaessa.**

Kuva 7, vaihejohdin ruuvattu liittimeen, joka on yhteydessä valaisimen runkoon

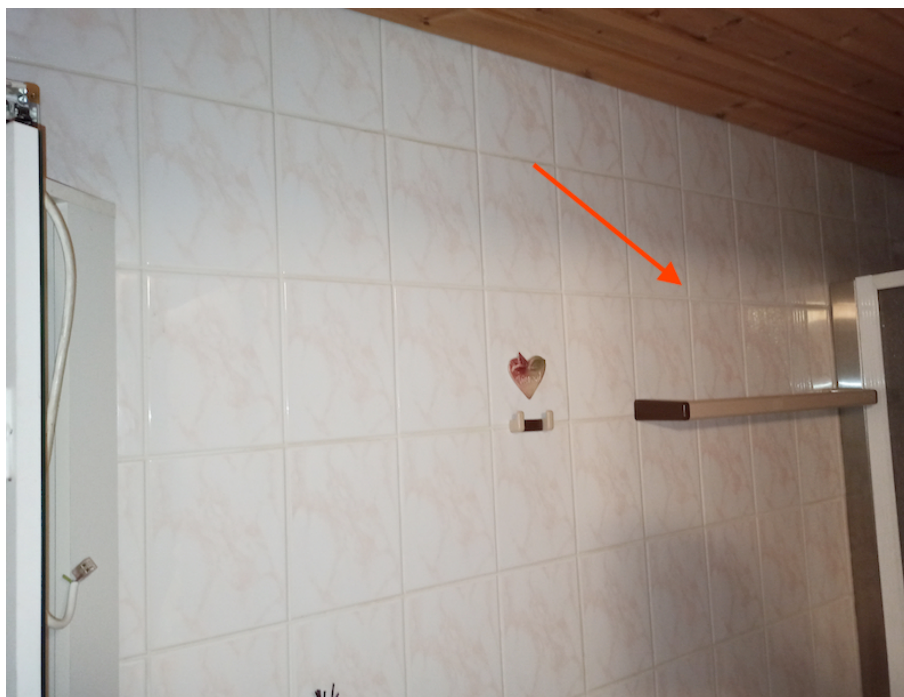
WC:n valaistus oli toteutettu yhdellä seinävalaisimella, joka sisälsi myös pistorasiat. Valaisimen syöttö oli MSO tyyppinen  $3 \times 0,75 \text{ mm}^2$  hienosäikeinen kaapeli. Kaapeli tuli seinästä valaisimen vierestä ja sähkökuvien mukaan suoraan valokytkimeltä. Kytkimeltä kyllä lähti johtimet, mutta normaalit ML johtimet poikkipinnaltaan  $1,5 \text{ mm}^2$ . Johtimet on siis jatkettu jossain kohtaa, mutta tilassa ei ole näkyvillä ainuttakaan jakorasiaa. WC-tilaa on muutettu jossain vaiheessa ja lavuaarin paikkaa on muutettu. Saattaa olla, että johtimet on jatkettu vanhan seinävalaisimen kohdalla ja jätetty laattojen alle? Tällä hetkellä vaihdettiin vain valaisin ilman pistorasiaa, ettei liian ohutta kaapelia kuormitettaisi liikaa. Keväällä tutkataan ja luultavasti edessä on seinän purku?

Kiinteät valaisimet tulee asentaa vähintään  $1,5 \text{ mm}^2$  johtimilla, joten nykyinen asennus on **määräysten vastainen ja virheellinen**.

Kuva 8, vanhan valaisimen asennuskohta.

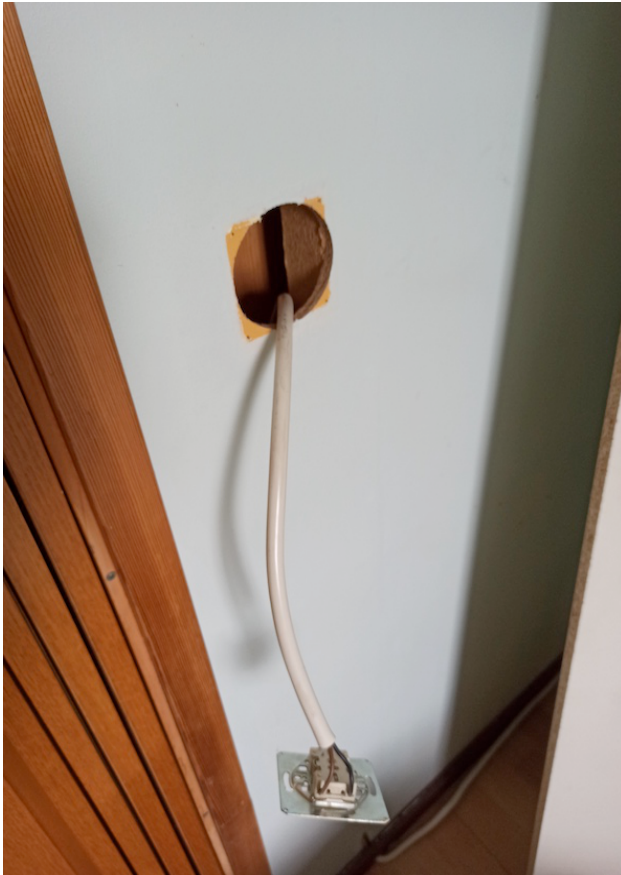
Huoneessa oli kolme määräysten vastaista asennusta.

Kuva 9, vaatehuoneen valokytkin ilman asianmukaista kojerasiaa.

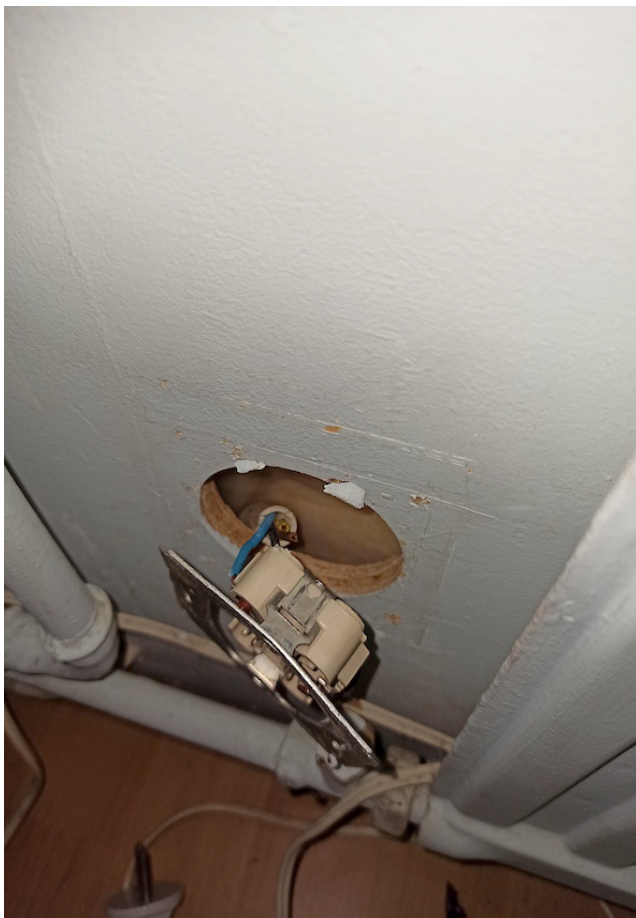
Kuva 10, vaatehuoneen pistorasia ilman kojerasiaa

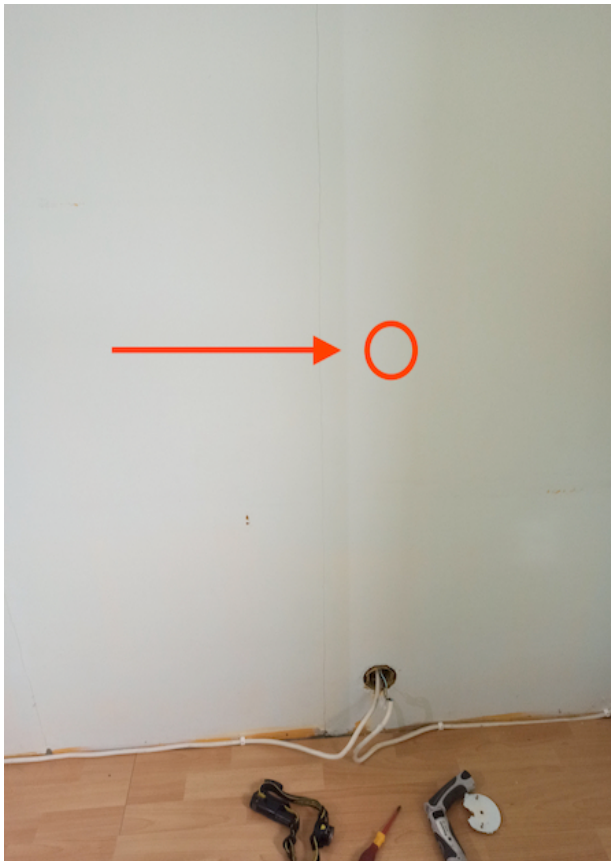
Huoneeseen käynti on ollut aikoinaan molemmista makuuhuoneista, mutta muutettu jossain vaiheessa niin, että käynti on vain porrastilasta ja molemmat makuuhuoneista olevat ovet on peitetty ja levytetty umpeen. Valokytkin on vaihdettu uuden sisäänkäynnin viereen, mutta johtimet on jatkettu vanhan poistetun kytkimen kojerasian sisällä. Säännökset sanovat, että **jakorasiaa tai vastaavaa, jossa tehdään johtimiin liitoksia, tulee olla huollettavissa**. Tässä tapauksessa kojerasia oli levytetty yli. Vanhan kytkimen alapuolella ollut pistorasia oli poistettu ja jatkettu tilaan uusi pistorasia ikkunan alle. Tämä uusi pistorasia ja samoin uusi valokytkin olivat asennettu seinään ilman mitään kojerasiaa. **Upotetut kalusteet (pistorasiat, kytkimet ym.) tulee asentaa kojerasiaan**. Kojerasia suojaa seinän sisäpuolisia rakenteita mahdollisen kipinöinnin ja kalusteen lämpenemisen aiheuttamilta vahingoilta.

Kuva 11, vanha peitetty kojerasia

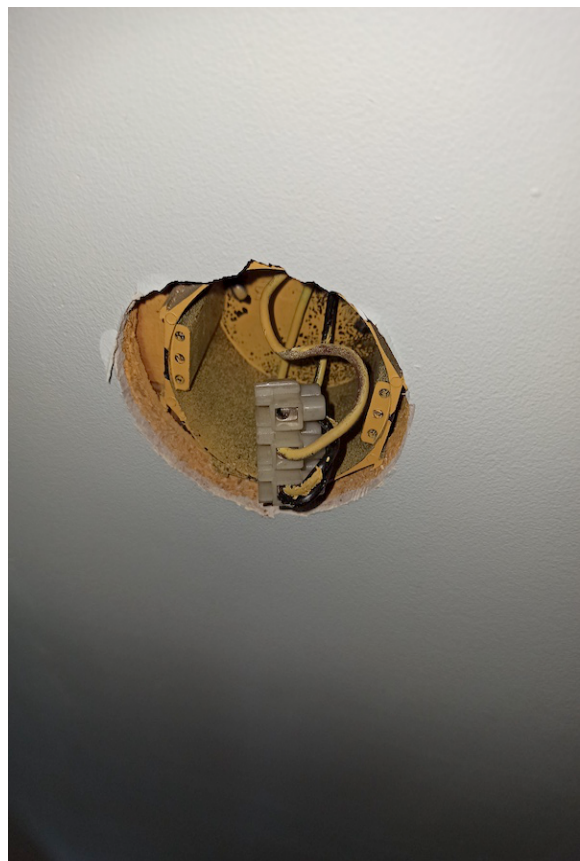
Kuva 12, avattu, levyn alla ollut liitos.

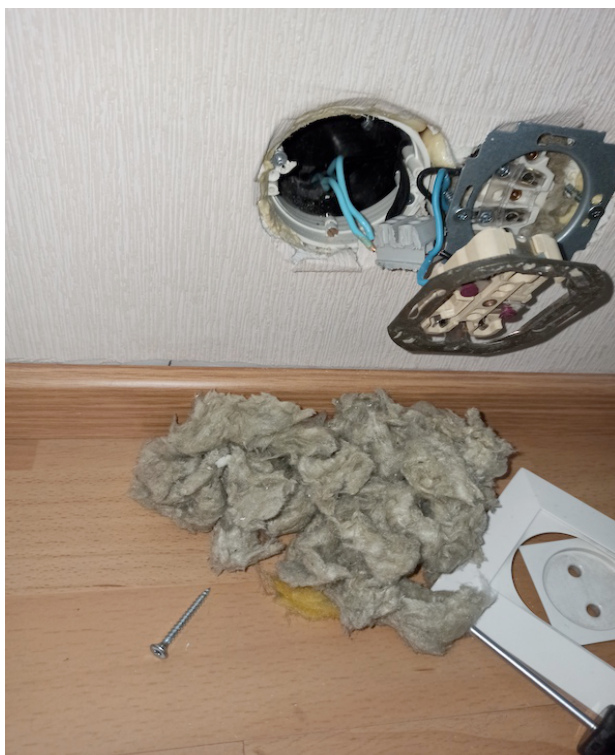
Pistorasioiden kojerasiat oli täytetty eristevillalla. **Hyvien asennustapojen vastainen** asennus

Kuva 13, MH 1 pistorasia

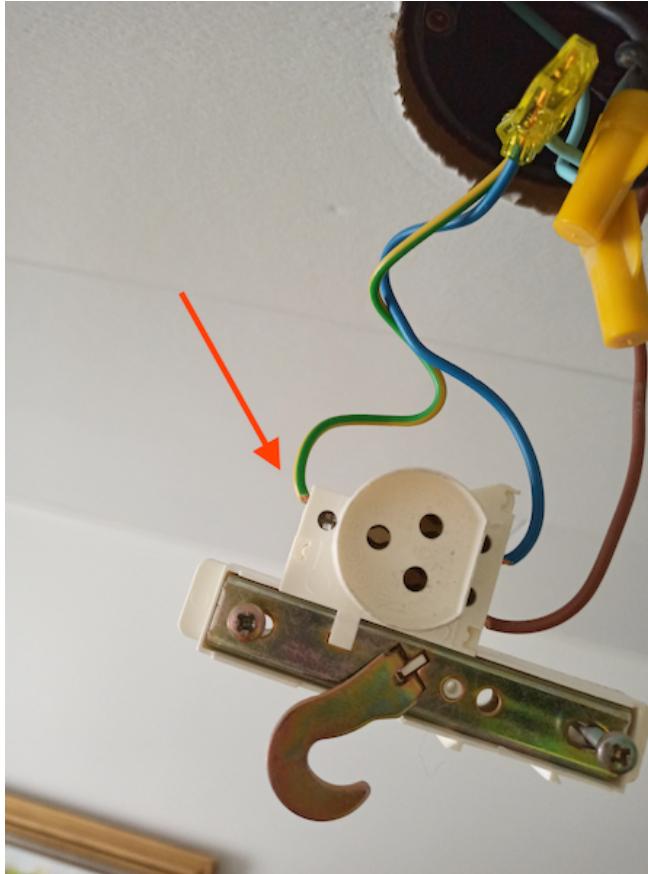
Valaisinpistorasia oli ns. kruunu-mallia, eli kaksi ohjausliitintä (vaihetta) ja nollaliitin. Toiseen ohjausliitimeen oli kuitenkin kytketty suojamaa.

Tämä ei aiheuta vaaraa, mutta kyseessä on **asennusvirhe**.

Kuva 14, väärin kytketty valaisinpistorasia.

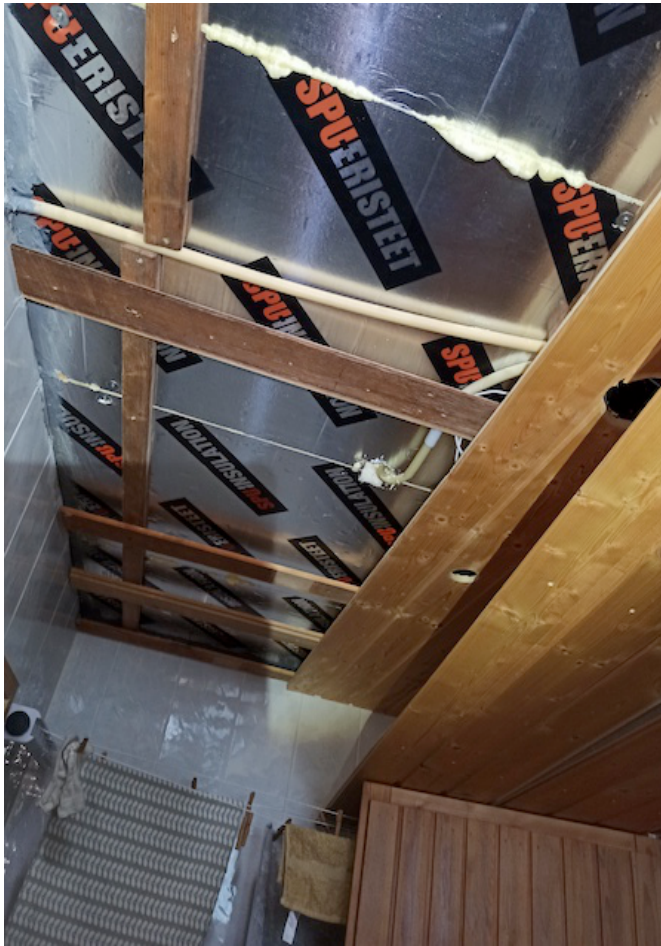
Pesutilan valaistus oli toteutettu kolmella pienjännitehalogenispotilla, jotka olivat upotettu paneelikattoon. Katossa oli jakorasia, johon jännitesyöttö tuli takkahuoneen puolelta. Aikomuksena oli uusia johtimia takkahuoneen ja pesuhuoneen väliltä, mutta yrityksistä huolimatta johtimet eivät liikkuneet ollenkaan. Lisäksi valaisimia irroittaessa ensimmäisen spotin johto irtosi muuntajan liitoksesta. Kovasti peileillä ja kameralla etsien valaisimien muuntaja löytyi paneelin alaslaskun välistä seinän vierestä. Koska muuntajaa ei ollut asennettu siten, että sen vaihto on helppoa, sekä se seikka, että johtimet eivät liikkuneet putkessa, päätettiin avata pesuhuoneen paneelikatto.

**Tilassa useita asennusvirheitä.**

Kuva 15, katon aukaisu pesuhuoneessa.

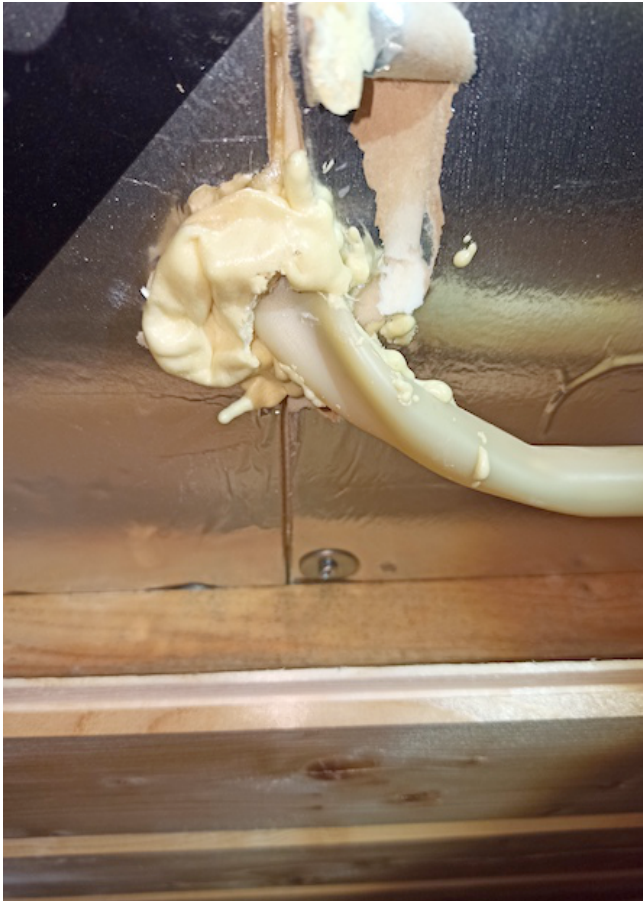
Pesuhuoneeseen oli tehty remontin yhteydessä alaslasku ja samalla laitettu kattoon SPU eristelevyt. Koska jakorasia on jouduttu asentamaan alemmas, on sähköputkia väännetty väkisin mutkalle, jotta ne on saatu SPU levyjen alapuolelle. Tämän johdosta johtimet ovat jääneet putken sisään jumiin. Putket katkaistiin ja lankajohtimien tilalle vedettiin MMJ kaapeli. Samalla poistettiin muuntaja välitilasta, sekä siellä sijainnut pistorasia, joka oli kytketty asetusten vastaisesti väärällä kaapelilla (MSK 0,75mm<sup>2</sup>) Samalla havaittiin jakorasian ulkopuolella oleva ”sokeripala”-liitos.

Kuva 16, väkisin väännetty putki

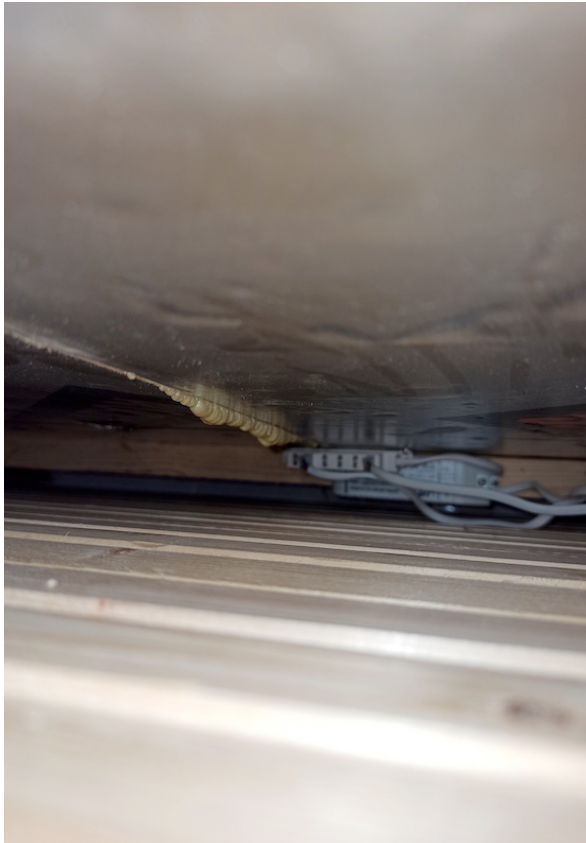
Kuva 17, halogenmuuntaja välitilassa.  
Hyvien asennustapojen vastainen

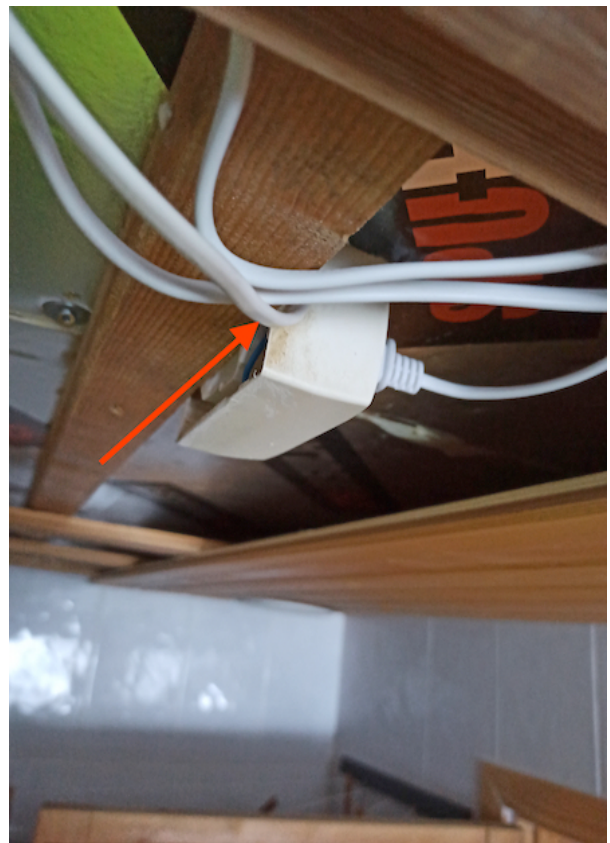
Kuva 18, pistorasia välitilassa  
Väärä kaapeli, asennusvirhe

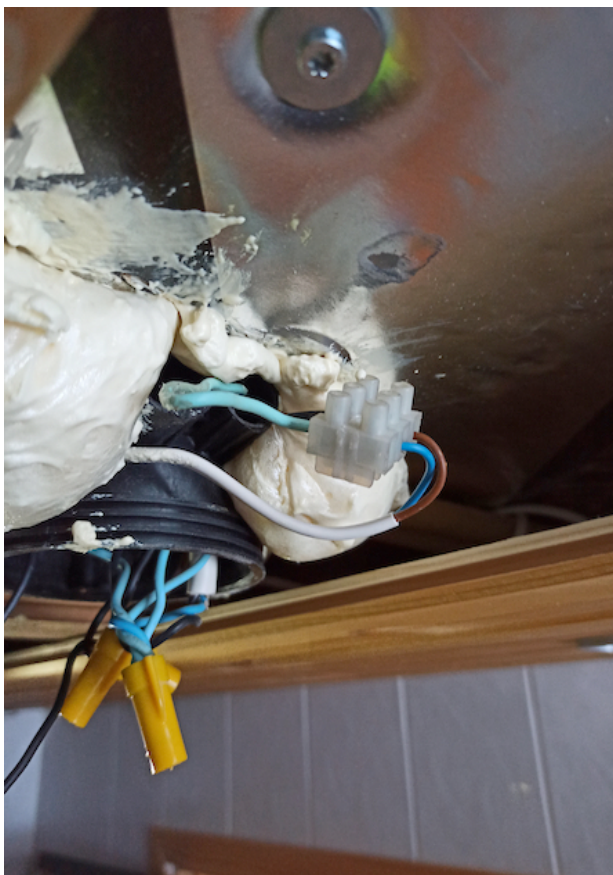
Kuva 19, jakorasian ulkopuolella ollut liitos,  
asennusvirhe ja määräysten vastainen.

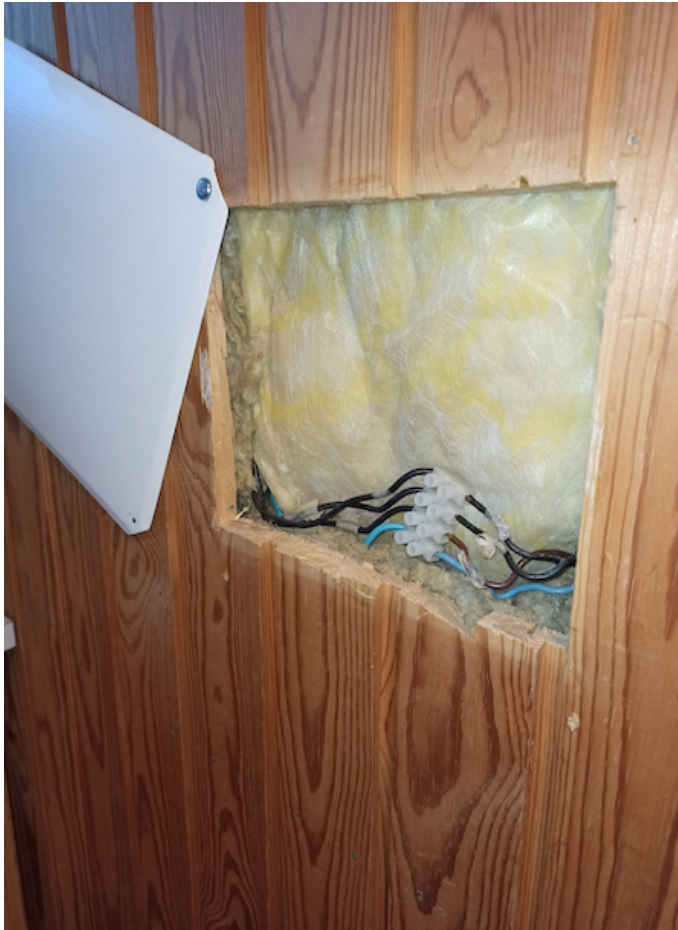
Pukuhuoneen seinässä on huoltoluukku, jonka takana on **ilman asianmukaista jakorasiaa tehty jatko** kiukaan ryhmäjohtimille. Säännökset vaativat liitosten tekemisen aina hyväksytyissä jakorasioissa. Lankajohtimet (ML) ovat myös ilman putkea, mikä on myös **määräysten vastainen asennus**.

Kuva 20, kiukaan ryhmäjohtimien jatko.

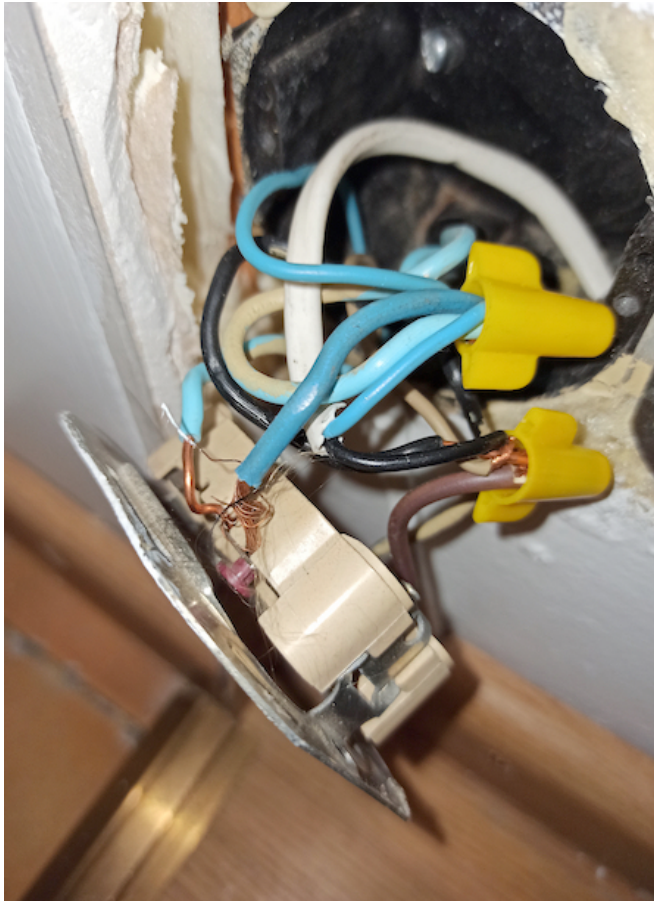
Tilassa oli kolmessa eri paikassa pistorasioita. Takan edusta on laatoitettu, joten se luokitellaan johtavaksi alustaksi. Tällöin siinä tilassa pistorasiat tulee olla maadoitettuja, mitä ne nyt eivät olleet.

Takan viereisen pistorasian liitokset olivat ala-arvoiset ja vaaralliset. Lisäksi tästä pistorasiasta oli jatkettu toinen pistorasia ohuella kalustejohtimella (MSK  $2 \times 0,75 \text{ mm}^2$ ). Johtimien olisi pitänyt olla vähintään  $1,5 \text{ mm}^2$ .

Kyseessä on **vakava asennusvirhe**.

Kuva 21, takkahuoneen pistorasiakytkentä.

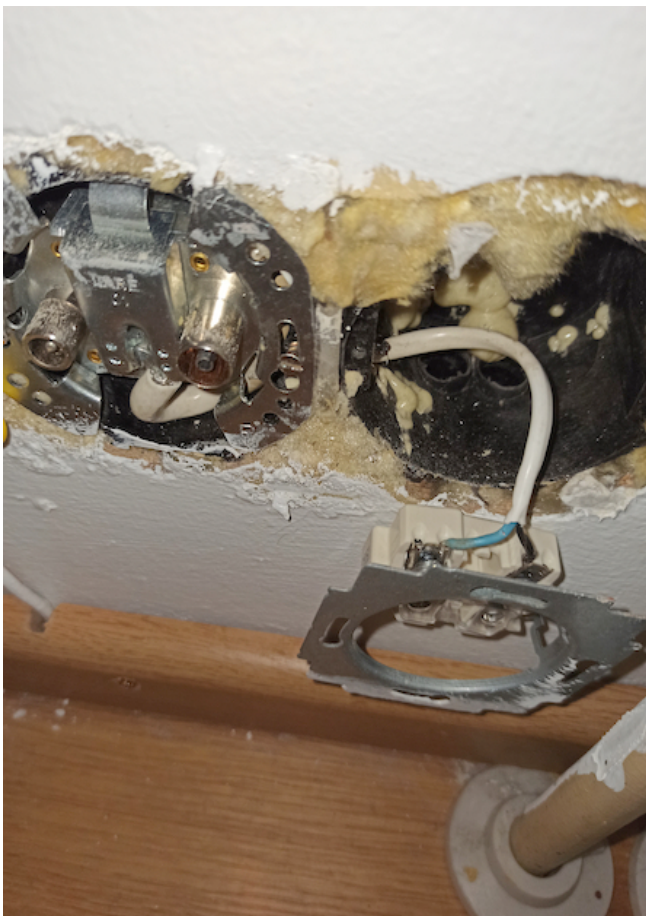
Kuva 22, takkahuoneen pistorasian kytkentä kalustejohdolla.

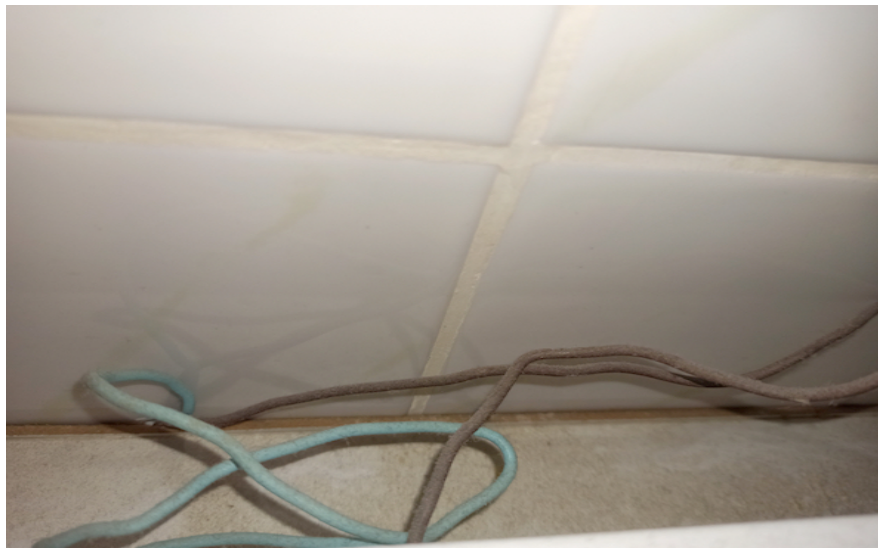
Peilivalaisimen liitäntä oli tehty ML lankajohtimilla, jotka olivat litistetty seinän ja peilikaapin väliin. Kyseessä on **asennusvirhe**.

Kuva 22, WC valaisimen johtimet seinän ja peilikaapin välissä

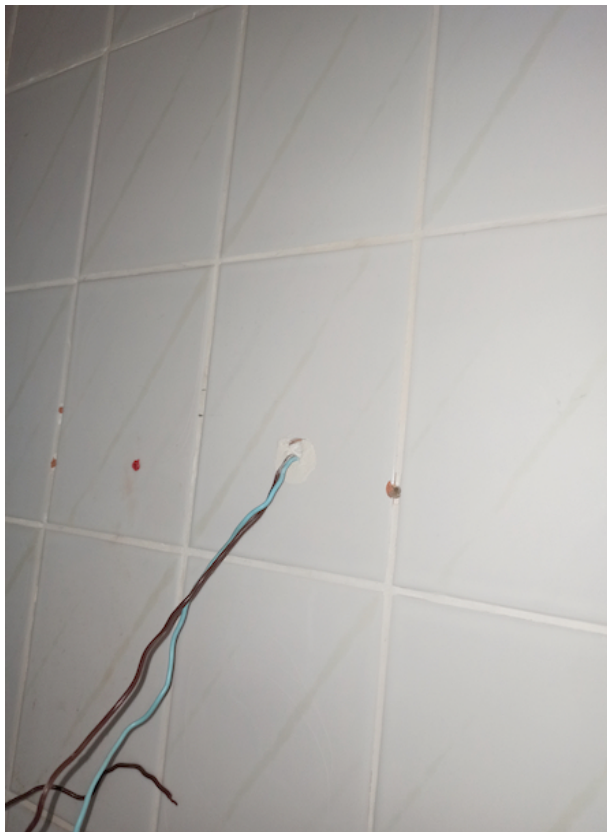
Kuva 23, WC peilivalaisimen liitosjohdot

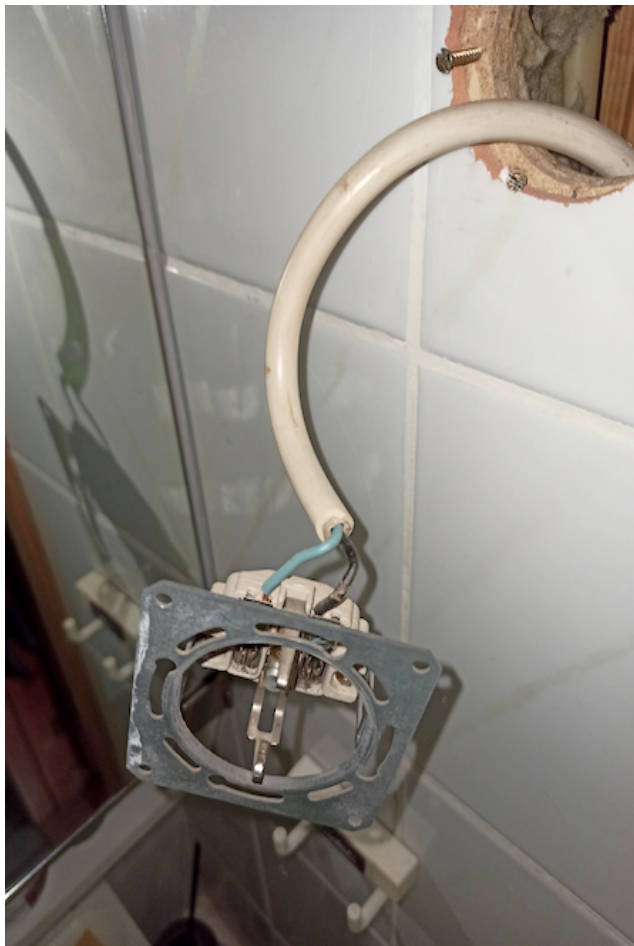
WC:ssä kaapin päälle asennettu peilivalaisin pistorasialla ja seinässä erillinen pistorasia. Molemmat pistorasiat olivat maadoitettua mallia, mutta kummassakaan ei ollut maadoitusta. Tämä saattaa aiheuttaa **vaaratilanteen**, mikäli jokin käsikäyttöinen sähkölaite on viallinen. Kun maadoitusta ei oltu kytketty, tällöin maa jää ns. "kellumaan". Tämän saattaa huomata pistorasiaan kytketyn laitteen rungosta saatavista pienistä nipistelytuntemuksista, mikä johtuu maajohtimeen muodostuneesta indusoituneesta jännitteestä. Maadoituksen puutos oli **vaaraa aiheuttava asennusvirhe**.

Seinässä oleva pistorasia oli asennettu **virheellisesti** ilman rakenteita suojaavaa kojerasiaa.

Kuva 24, WC pistorasian maadoitus puuttuu ja asennus ilman kojerasiaa.

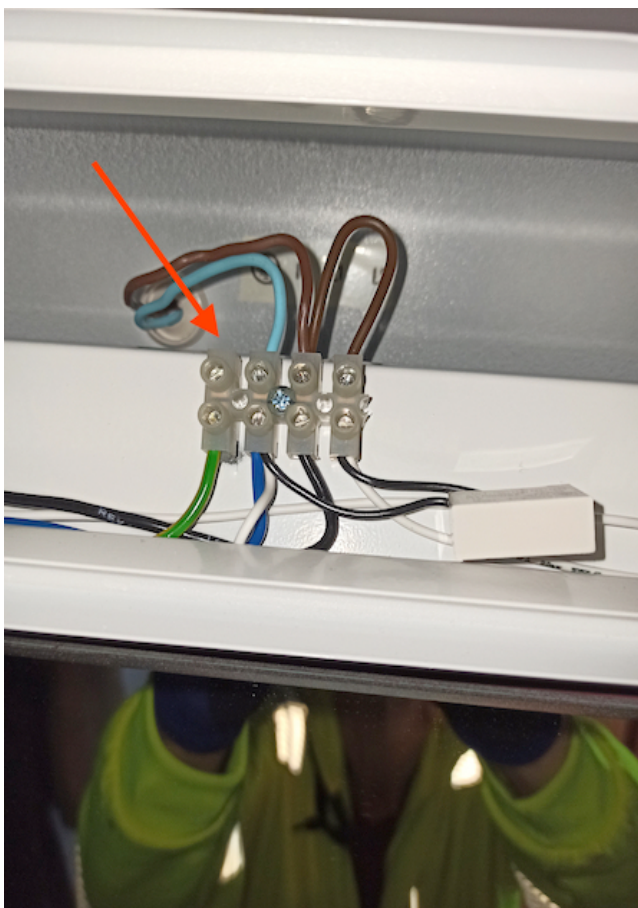
Kuva 25, WC peilivalaisin, maadoitus puuttuu

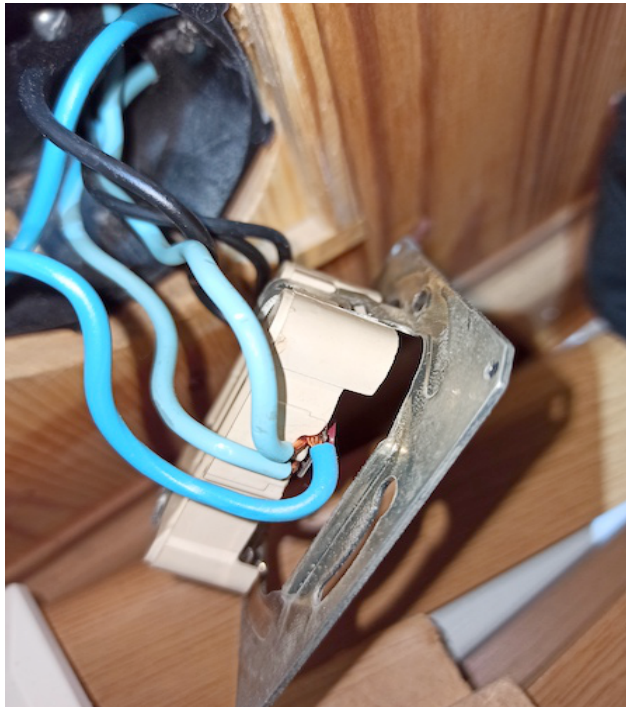
Pistorasialle tuotu johtimia kolmesta eri pisteestä. Pistorasiassa kuitenkin liitostila vain kahdelle, eli tuleva ja lähtevä. Nyt lähteviä oli siis kaksi. Kyseessä **asennusvirhe**.

Kuva 26, yläkäytävän pistorasia.

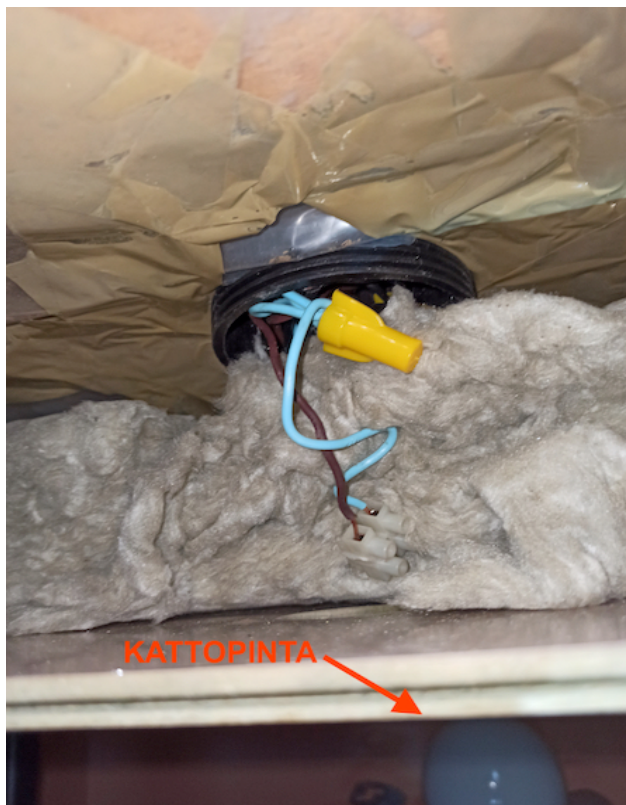
Katossa oleva jakorasia jätetty alaslaskun sisään ja vedetty eristeen läpi johtimet valaisimelle. Jakorasia tulee olla huollettavissa, eikä sitä saa piilottaa rakenteisiin. **Määräysten vastainen asennus**.

Kuva 27, siivouskomeron jakorasia

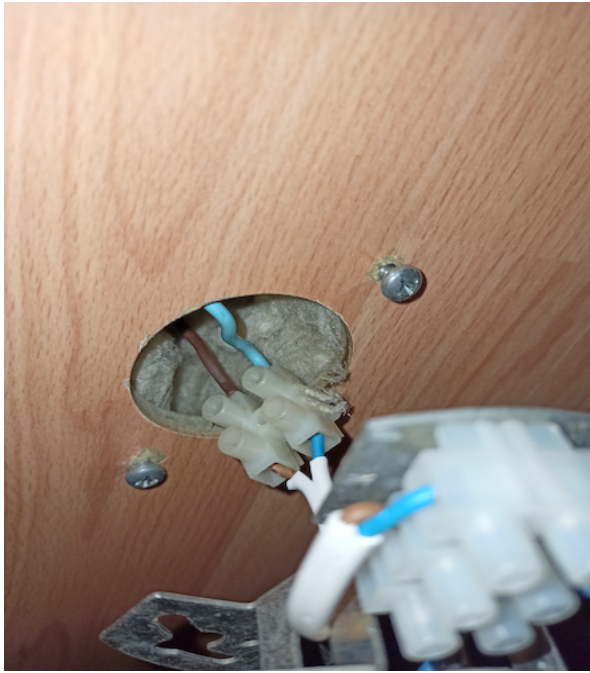
Kuva 28, siivouskomeron valaisimen liitos.

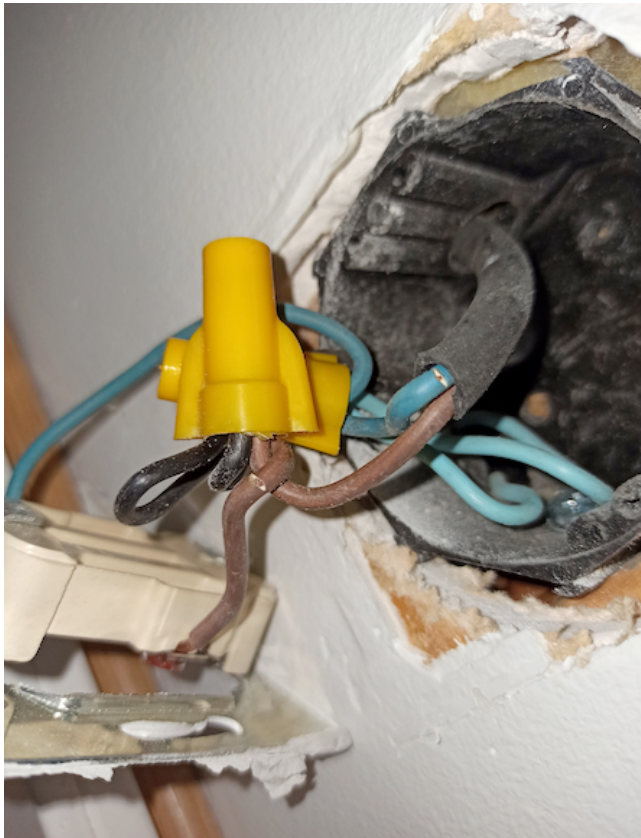
Huoneen yhdestä pistorasiasta oli lisätty kaksi pistorasiaa kumikaapelilla, joka oli eristeen/uretaanin sisällä. Kumikaapelin käyttö ei sinänsä ole kiellettyä, muttei suositellakaan. Koska kaapeli meni eristeen sisällä, sen olisi pitänyt olla putkessa. Liitokset oli tehty huppuliittimillä, jotka ovat tarkoitettu yksi- tai monisäikeisten johtimien liittämiseen, ei hienosäikeisten, kuten kumikaapeli on. Liitosta tehdessä asentaja on vioittanut johtimia, luultavasti väärän kuorimistekniikan johdosta. Kyseessä on **asennusvirhe**.

Kuva 28, olohuoneen pistorasian kytkentä.
